Inspection Report - تقرير فحص

5NPLM4AG4MH038974 | Hyundai | Elantra | 4 Cylinder Engine | Automatic

هذا التقرير حسب المواصفة الخليجية 2020-1-971

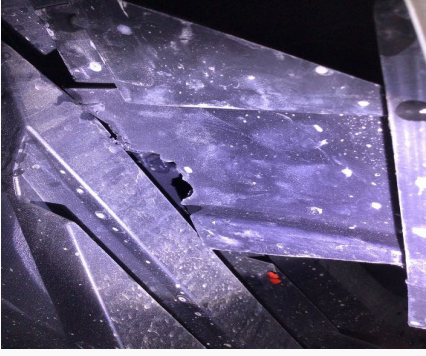
البدنة الخلفية

badna background

متضرر

damaged

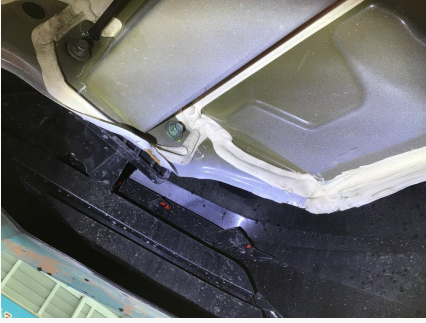
رأس الشاصي الخلفي الأيسر

left head of front chassis

ضرر بسيط

minor damage

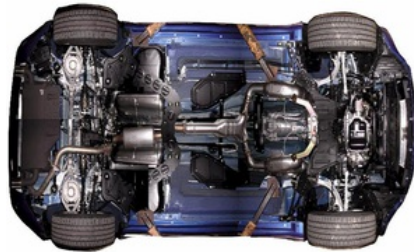
فحص الجزء السفلى | LOWER PART CHECK

المجموعة	Type	الوصف	Description	Additional Info
فحص الرديتر	Radiator check	سليم	good	
مشط ستيرن	steering rack	وسط	central	
حجر البيئة	Catalytic	سليم	good	
حساس الأكسجين	Oxygen Sensors	سليم	good	
فحص حامل المحرك	Engine Mounters Check	وسط	Mid	
فحص حامل الكير	Gear Mounters Check	وسط	Center	
تهريب منظومة الماء	Water System Leakage	كلا	No	
تهريب زيت الكير	Gear Oil Leakage	كلا	No	
تهريب زيت المحرك	Engine Oil Leakage	كلا	No

تهريب زيت المكابح	break oil leakage	كلا	No
فحص تسريب خزان الوقود	Fuel Tank Leakage Check	كلا	No
منظومة التحكم بأبخرة الوقود	Evaporation Emission Control	سليم	good
فحص الصالصة	Exhaust inspection	صدأ	Rust

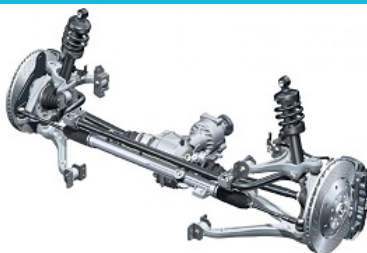
فحص منظومة التعليق الامامية | Check the front suspension system

المجموعة	Type	الوصف	Description	Additional Info
طبلة أمامي أسفل يسار	Lower Control Arm Bushings left Side	مقبول	acceptable	
رأس الروط الايسر	Outer Tire Rod End Left Side	مقبول	acceptable	
درايف شفت امامي يسار	Front C.V. Shaft/ Drive Shaft Left Side	مقبول	acceptable	
طبلة أمامي أسفل يمين	Lower Control Arm Bushings Left Side	مقبول	acceptable	
رأس الروط الاريمن	Outer Tire Rod End Right Side	مقبول	acceptable	
درايف شفت أمامي يمين	Front C. V. Shaft/ Drive Shaft Right Side	مقبول	acceptable	
عمود مقاومة الانقلاب	stabilizer	مقبول	acceptable	
الرباط	sway bar	وسط	central	
لاستيك الرباط	sway bar bracket and bushing	وسط	central

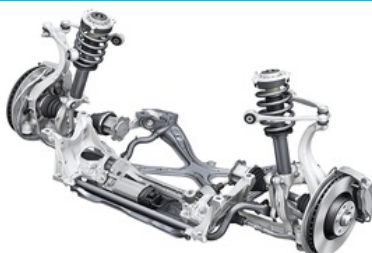
فحص منظومة التعليق الخلفي | Check the rear suspension system

المجموعة	Type	الوصف	Description	Additional Info
الهاوزن الخلفي	back haowzen	وسط	central

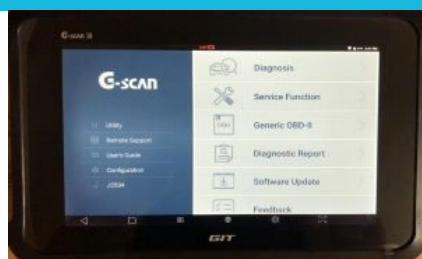
فحص الاعطال الالكترونية | OBD ELECTRONIC FAULTS CHECK

لوحة المؤشرات	Dashboard	لا يوجد قيد للعطل	No Fault Found
الالكترونية الملتى ميديا	Multi Media Electronics	لا يوجد قيد للعطل	No Fault Found
الالكترونية الاضواء	electronic lights	لا يوجد قيد للعطل	No Fault Found
الالكترونيات - ABS-ASR-ESP	ABS-ASR-ESP	لا يوجد قيد للعطل	No Fault Found
مقود كهربائي	Electrical Steering	لا يوجد قيد للعطل	No Fault Found
الالكترونية المكيف	Air Condition	لا يوجد قيد للعطل	No Fault Found
الالكترونية المحرك	Engine Electronics	لا يوجد قيد للعطل	No Fault Found
الالكترونية ناقل الحركة	Transmission Electronics	لا يوجد قيد للعطل	No Fault Found
الوسائد الهوائية	Airbags	سليم	good
احزمة الامان	Safety belts	سليم	good
منظومة الرادار او الكامرات	radar system	لا يوجد قيد للعطل	No Fault Found
منظومة الحساسات او النقطة العمياء	blind spot system	لا يوجد قيد للعطل	No Fault Found

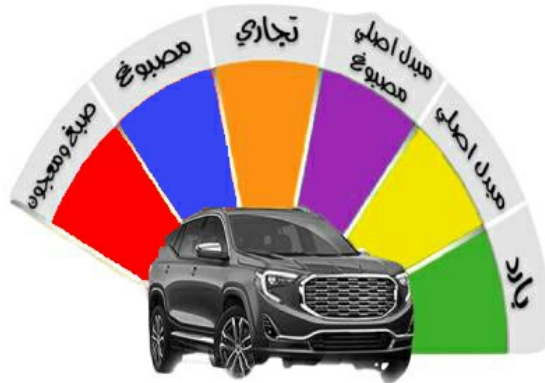
BODY AND PAINT CHECK | الكشف على الهيكل والطلاء

سقف	Roof	أصلي	Original	رصعات خدوش
غطاء المحرك	hood	أصلي	Original	خدوش
جناح امامى يسار	Left Front fender	أصلي	Original	رصعات خدوش
باب امامى يسار	Left Front Door	أصلي	Original	رصعات خدوش
التكئة اليسار العليا	left	أصلي	Original	
التكئة الوسطية اليسار	left	أصلي	Original	
الدواسة السفلى اليسار	left	أصلي	Original	رصعات خدوش
باب خلفى يسار	Left Rear Door	أصلي	Original	رصعات خدوش
جناح خلفى يسار	Left Rear fender	مصبوغ و ممعجن	Painted and pasted	
حقيبة السيارة	Trunk	مصبوغ و ممعجن	Painted and pasted	
جناح خلفى يمين	Right Rear fender	أصلي	Original	رصعات خدوش
باب خلفى يمين	Right Rear Door	أصلي	Original	خدوش
التكئة العليا اليمين	right	أصلي	Original	
التكئة الوسطية اليمين	right	أصلي	Original	
الدواسة السفلى اليمين	right	أصلي	Original	رصعات خدوش
باب امامى يمين	Right Front Door	أصلي	Original	رصعات خدوش
جناح امامى يمين	Right Left fender	أصلي	Original	خدوش
ملاحظة مهمة	Important notes	الفحص لايشمل الاجزاء البلاستيكية من ناحية الصبغ والتبديل	the test does not include the plastic parts

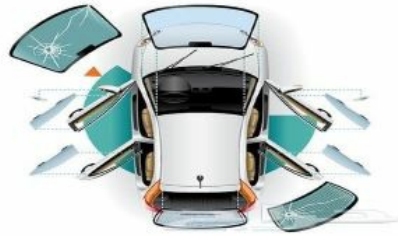
Glass inspection | فحص الزجاج

المجموعة	Type	الوصف	Description	Additional Info
ماسحات الزجاج	Windshield Wipers	سوء	bad	
مضخة ماء زجاج	Glass Water Pump	سليم	good	
الزجاج الامامى	front glass	ندبات	scars	
المرايا الجانبية اليمين	Right side mirrors	سليم	good	
زجاج الباب الامامى اليمين	right front door glass	سليم	good	
زجاج الباب الخلفى اليمين	right rear right glass	سليم	good	
الزجاج المثلث اليمين	Glass right triangle	سليم	good	
الزجاج الخلفى	rear glass	سليم	good	
الزجاج المثلث اليسار	The left triangle glass.	سليم	good	
زجاج الباب الخلفى اليسار	left rear door glass	سليم	good	
زجاج الباب الامامى اليسار	left front door glass	سليم	good	
المرايا الجانبية اليسار	Left side mirrors	سليم	good	
بطانة السقف	Roof Liner	جيد	good

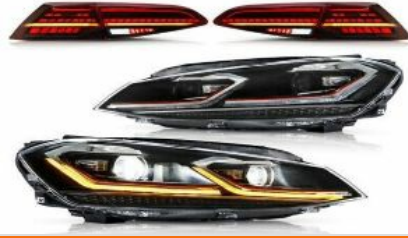
Headlights and taillights | المصابيح الامامية و الخلفية

المجموعة	Type	الوصف	Description	Additional Info
المصباح الامامي الايسر	Left headlight	جيد	good	
المصباح الخلفي الايسر	Left taillight	جيد	good	
المصباح الخلفي الايمن	Right back lamp	جيد	good	
المصباح الامامي الايمن	Right headlight	جيد	good
