Inspection Report - تقرير فحص

1GKS1GKD3MR486176 | GMC | Yukon | 8 Cylinder Engine | Automatic

هذا التقرير حسب المواصفة الخليجية 2020-1-971

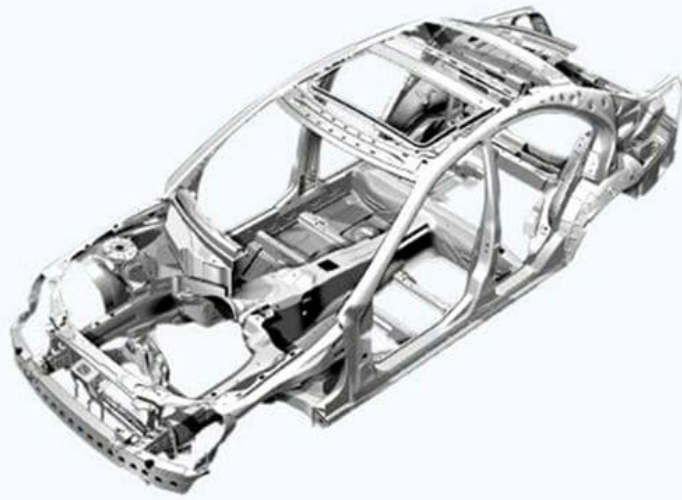
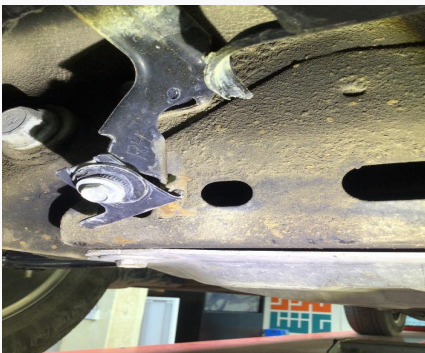
فحص الشاصي | chassis check

المجموعة	Type	الوصف	Description	Additional Info
البدنة الامامية	front body	جيد	good	
جسر امامي	front bridge	جيد	good	
رأس الشاصي الامامي اليمين	right head of front chassis	سليم	good	
رأس الشاصي الامامي اليسار	left head of front chassis	سليم	good	
تقاطع الشاصي الامامي	cross of front chassis	متضرر	damaged	ضرر بسيط في الفرمام مما

الشاصي الامامي اليمين	Front chassis right	سليم	good	
الشاصي الامامي اليسار	Front chassis left	سليم	good	
لغد الجناح الامامي اليسار	lighad left front wing	جيد	good

قاعدة دبل امامي يسار	Double base front left	جيد	good
لغد الجناح الامامي اليمين	lighad Right front wing	جيد	good
قاعدة دبل امامي يمين	Double base front right	جيد	good
ارضية السفلى	lower floor	جيد	good
جسر خلفي	back bridge	جيد	good
البدنة الخلفية	badna background	جيد	good
حوض السيارة	car basin	سليم	good
رأس الشاصي الخلفي الأيسر	left head of front chassis	سليم	good
رأس الشاصي الخلفي الأيمن	right head of rear chassis	سليم	good
الشاصي الخلفي الايمن	Rear chassis right	سليم	good
الشاصي الخلفي الايسر	Rear chassis left	سليم	good
تقاطع الشاصي الخلفي	cross of rear chassis	سليم	good
ارضية صندوق السيارة	car trunk floor	سليم	good

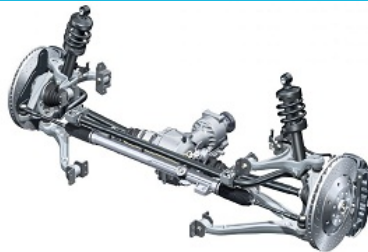
Check the front suspension system | فحص منظومة التعليق الامامية

المجموعة	Type	الوصف	Description	Additional Info
طبلة أمامي أعلى يسار	Upper Control Arm Bushings Left Side	مقبول	acceptable	
طبلة أمامي أسفل يسار	Lower Control Arm Bushings left Side	مقبول	acceptable	
رأس الروط الايسر	Outer Tire Rod End Left Side	مقبول	acceptable	
درايف شفت امامي يسار	Front C.V. Shaft/ Drive Shaft Left Side	مقبول	acceptable	
طبلة أمامي أعلى يمين	Upper Control Arm Bushings Right Side	مقبول	acceptable	
طبلة أمامي أسفل يمين	Lower Control Arm Bushings Left Side	مقبول	acceptable	
رأس الروط الايمن	Outer Tire Rod End Right Side	مقبول	acceptable	
درايف شفت امامي يمين	Front C. V. Shaft/ Drive Shaft Right Side	مقبول	acceptable

عمود مقاومة الانقلاب	stabilizer	مقبول	acceptable
الرباط	sway bar	وسط	central
لاستيك الرباط	sway bar bracket and bushing	وسط	central

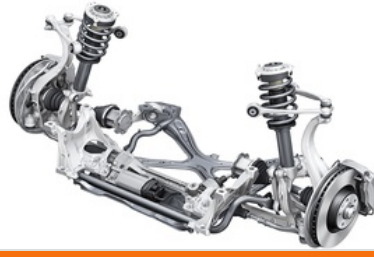
فحص منظومة التعليق الخلفي | Check the rear suspension system

المجموعة	Type	الوصف	Description	Additional Info
فحص الكاردن	proper shaft	مقبول	acceptable	
فحص صليب الكاردن	Cardin Cross	مقبول	acceptable	
فحص الاكسل الخلفي	Back axel test	مقبول	acceptable	
فحص حامل الاكسل الخلفي	Examination of the posterior axel holder	مقبول	acceptable	
طبله خلفي أعلى يمين	upper right back drum	مقبول	acceptable	
طبله خلفي أسفل يمين	lower right back drum	وسط	central	
درايم شفت خلفي يمين	Rear C.V. Shaft/ Drive Shaft Right Side	مقبول	acceptable	
طبله خلفي أعلى يسار	upper left back drum	وسط	central	
طبله خلفي أسفل يسار	lower left back drum	وسط	central	
درايم شفت خلفي يسار	Rear C.V. Shaft/ Drive Shaft Left Side	مقبول	acceptable	
عمود مقاوم الانقلاب الخلفي	sway bar link	وسط	central	
الرباط الخلفي	back suspension	وسط	central	
لاستيك الرباط الخلفي	back raber suspension	وسط	central

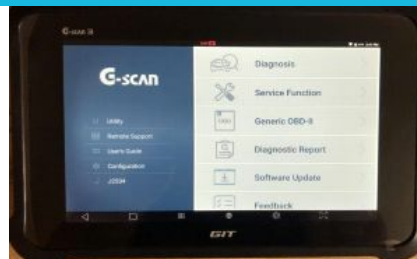
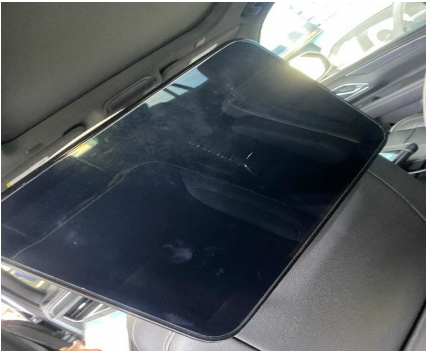
فحص الاعطال الالكترونية | OBD ELECTRONIC FAULTS CHECK

المجموعة	Type	الوصف	Description	Additional Info
لوحة المؤشرات	Dashboard	لايوجد قيد للتعطل	No Fault Found	
الالكترونية الملتى ميديا	Multi Media Electronics	لايوجد قيد للتعطل	No Fault Found	ضغط الاطارات منخفض ويوجد ضرر في الشاشة الخلفية اليسار

الالكترونية الاضواء	electronic lights	لا يوجد قيد للعطل	No Fault Found
الالكترونيات - ABS-ASR-ESP	ABS-ASR-ESP	لايوجد قيد للعطل	No Fault Found
مقود كهربائي	Electrical Steering	لايوجد قيد للعطل	No Fault Found
الالكترونية المكيف	Air Condition	لايوجد قيد للعطل	No Fault Found
الالكترونية المحرك	Engine Electronics	لايوجد قيد للعطل	No Fault Found
الالكترونية ناقل الحركة	Transmission Electronics	لايوجد قيد للعطل	No Fault Found
المقاعد	Seats	لايوجد قيد للعطل	No Fault Found
الوسائد الهوائية	Airbags	سليم	good
احزمة الامان	Safety belts	سليم	good
منظومة الرادار او الكاميرات	radar system	لايوجد قيد للعطل	No Fault Found
منظومة الحساسات او النقطة العمياء	blind spot system	لايوجد قيد للعطل	No Fault Found

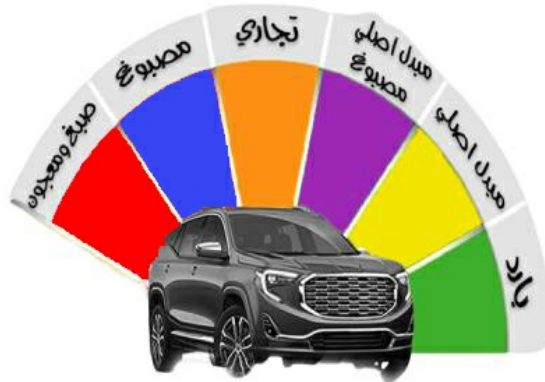
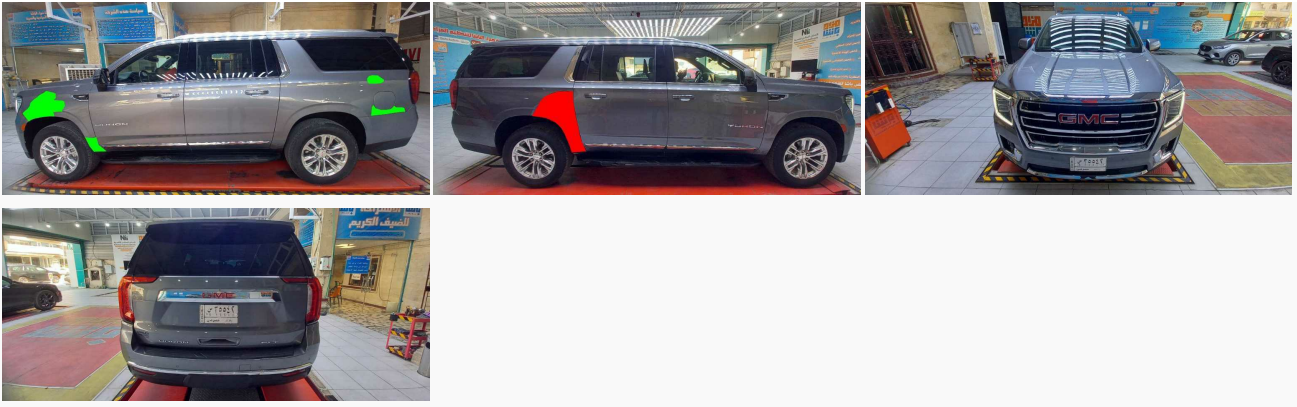
BODY AND PAINT CHECK | الكشف على الهيكل والطلاء

سقف	Roof	أصلي	Original	رصعات خدوش تلف في الصبغ
غطاء المحرك	hood	أصلي	Original	رصعات خدوش تلف في الصبغ
جناح امامى يسار	Left Front fender	(مصلح بدون صبغ) بارد	fixing whit out paint	رصعات خدوش تكحيل
باب امامى يسار	Left Front Door	أصلي	Original	رصعات خدوش
التكئة اليسار العليا	left	أصلي	Original	رصعات خدوش
التكئة الوسطية اليسار	left	أصلي	Original	
الدواسة السفلى اليسار	left	أصلي	Original	
جناح خلفى يسار	Left Rear fender	(مصلح بدون صبغ) بارد	fixing whit out paint	رصعات خدوش تكحيل
حقيبة السيارة	Trunk	أصلي	Original	خدوش
جناح خلفى يمين	Right Rear fender	مصوغ و ممعجن	painted and pasted	رصعات خدوش
باب خلفى يمين	Right Rear Door	أصلي	Original	رصعات خدوش
التكئة العليا اليمين	right	أصلي	Original	خدوش
التكئة الوسطية اليمين	right	أصلي	Original	
الدواسة السفلى اليمين	right	أصلي	Original	
باب امامى يمين	Right Front Door	أصلي	Original	رصعات خدوش
جناح امامى يمين	Right Left fender	أصلي	Original	رصعات خدوش ضرر بسيط
ملاحظة مهمة	Important notes	الفحص لايشمل الاجزاء البلاستيكية من ناحية الصبغ والتبديل	the test does not include the plastic parts

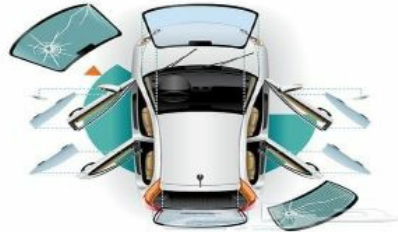
فحص الزجاج | Glass inspection

المجموعة	Type	الوصف	Description	Additional Info
ماسحات الزجاج	Windshield Wipers	وسط	Central	
مضخة ماء زجاج	Glass Water Pump	متضرر	Damaged	يوجد خلل في تحكم مضخة ماء الزجاج
الزجاج الامامي	front glass	شروخ كبيره	big cracks	
المرآيا الجانبية اليمين	Right side mirrors	سليم	good	
زجاج الباب الامامي اليمين	right front door glass	سليم	good	
زجاج الباب الخلفي اليمين	right rear right glass	سليم	good	
الزجاج المثلث اليمين	Glass right triangle	سليم	good	
الزجاج الخلفي	rear glass	سليم	good	
الزجاج المثلث اليسار	The left triangle glass.	سليم	good	
زجاج الباب الخلفي اليسار	left rear door glass	سليم	good	
زجاج الباب الامامي اليسار	left front door glass	سليم	good	
المرآيا الجانبية اليسار	Left side mirrors	سليم	good	
فتحة السقف	The sunroof	سليم	good	
بطانة السقف	Roof Liner	جيد	good

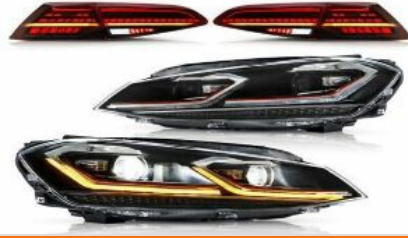
المصابيح الامامية و الخلفية | Headlights and taillights

المجموعة	Type	الوصف	Description	Additional Info
المصباح الامامي الايسر	Left headlight	جيد	good	
كشاف الضباب الايسر	Left fog light	جيد	good	
المصباح الخلفي الايسر	Left taillight	جيد	good	
المصباح الخلفي الايمن	Right back lamp	جيد	good	
كشاف الضباب الايمن	Right Fog light	جيد	good	
المصباح الامامي الايمن	Right headlight	جيد	good
